いかなるカーボーティングが施工してあっても、何もしていなくても ブレーキフルードが塗装にかかると非常に危険です。

「塗装の表面に、小さなツブツブの凸ができる」と施工店様からご連絡をいただきました

技術開発研究所が調査

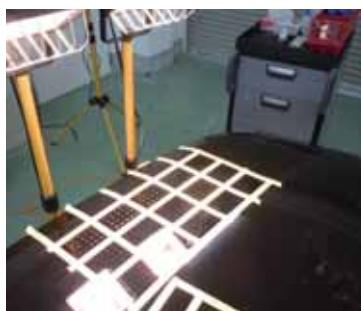
問題が発生した現車に再塗装されていないことを確認し、新車納車から3年以上も経過していることから、塗装そのものにも不具合はないとの判断。クリスタルキーパー施工後、ボディに何かの異物がかかり、塗装を変質させたと仮定しました。数十種類の日用品と、自動車整備に関わるエンジンオイル、ATオイル、ブレーキフルード、エンジン添加剤、ロングライフクーラント(LLC)、灯油など思いつく限りの物質を何種類かの車種・塗装色の車に塗布し、テストをしました。

クリスタルキーパーを施工した塗装と、何もコーティングしていない塗装の両方に、テスト材料を一滴ずつ点に塗布しテストを行った

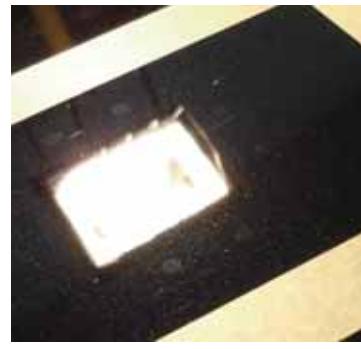
テストを数日単位で行った結果、ブレーキフルードとLLCの2種類の物質だけが塗装面を変化させることができました。ただしLLCはシミ状のものがこびりついたものの、爆白ONEで洗えばほとんどなくなり、確認できなくなります。

LLC(ロングライフクーラント)を塗布した場合もごく薄いシミ状のものがこびりついた

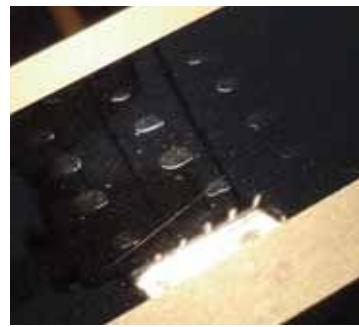
しかしブレーキフルードの場合は、塗装の上に付着するわけでもなく、塗装を溶かしている様子でもなく、塗装の中に浸み込んで、塗装の体積全体を大きく凸状に膨らませました。この状態を『膨潤』といいます。

ブレーキフルードを塗布して、数時間放置した塗装面。塗装が膨らんで「膨潤」状態になっている

一般的にブレーキフルードの主成分は「グリコールエーテル類※」です。これらは高分子ではなく、単分子なので分子量が小さいと同時に、表面張力の低さ、粘度の低さ、沸点の高さ(蒸発し難さ)などの複合的要因で、ガラス被膜の網の目状の構造体の隙間から浸透したと考えられます。また非常に溶解力が高いため、ガラス被膜をかいくぐって塗装面に直接接触されると、塗装に浸透し膨潤させたと推測されます。
